“Programa de Monitoramento do Sítio de Despejo e Área Adjacente do Material Dragado do Canal de Acesso ao Porto do Rio Grande”

**Nota Técnica (19/12/2018)**

O evento do ciclone extratropical, ocorrido entre os dias 2 e 8 de dezembro de 2018, lançou o bolsão de lama que se encontrava na região antepraial para a praia do Cassino. A Nota Técnica da Equipe SiMCosta/FURG de 11/12/2018 explica o estágio da condução do Programa de Monitoramento, dá explicações sobre as possíveis causas do aparecimento do bolsão de lama detectado em 20/11/2018, e fornece outras informações.

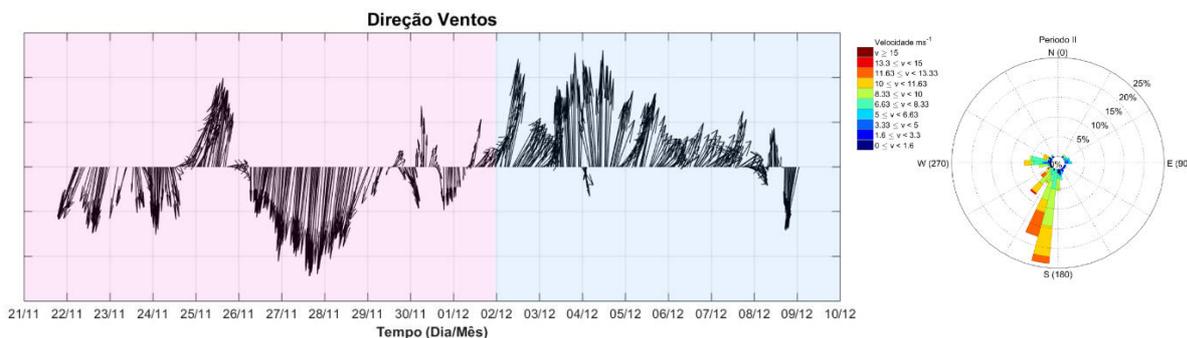
O ciclone extratropical, ao passar pela região sul do país, em especial ao longo da costa gaúcha, promoveu ventos oriundos do Sul com intensidade variável, chegando ao máximo de 13.5 m/s, porém consistentemente durante aproximadamente 6 dias. A Figura 1 mostra a variabilidade do vento entre 22/11 e 09/12. O ciclone extratropical ocorreu entre aproximadamente 02 e 08 de dezembro (período sinalizado pela cor azul).

**Figura 1** – Ventos obtidos na boia RS-05 fundeada nas proximidades do sítio de despejo. Na figura à esquerda mostra os ventos em dois períodos distintos, de 22/11 a 02/12 (em rosa) e de 02/12 a 09/12 (em azul). Na figura à direita, a rosa dos ventos mostra a predominância de ventos do quadrante sul para o período de 02/12 a 09/12.

A pluma da Lagoa dos Patos, ao se formar, vai girar no sentido sul-sudoeste pois os ventos do quadrante sul já encerraram e, agora, ventos de nordeste passam a dominar a região. Observe na Figura 1 que no dia 08 já ocorre a inversão do vento, que antes era de sul, passando para nordeste. Há pequena oscilação durante o dia 8, mas após o meio dia o vento era predominantemente de nordeste.

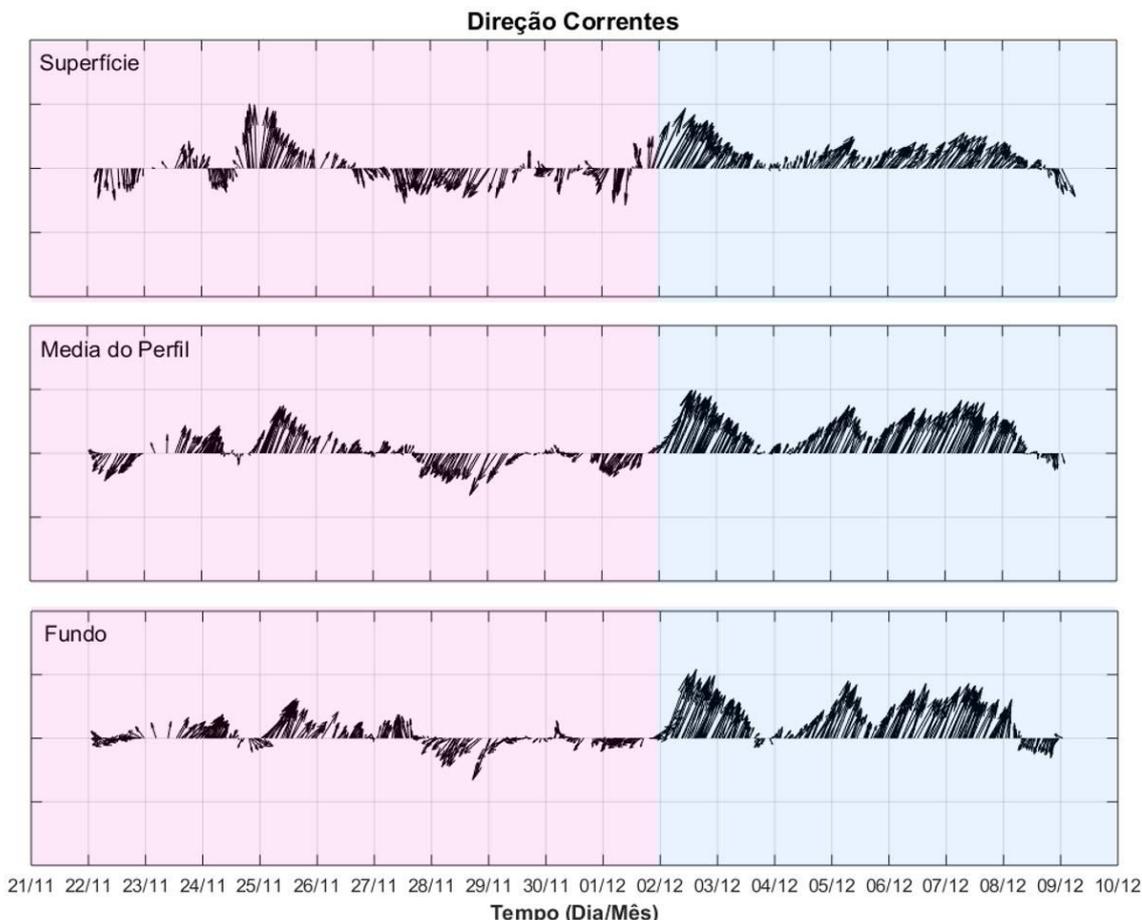
A Figura 2 mostra as correntes observadas na boia RS-05, fundeada aproximadamente 20 km da praia do Cassino. É visível a correlação entre ventos e correntes, independente da profundidade. Observe a inversão das correntes que ocorre no dia 08, após o término do ciclone.

**Figura 2** – Correntes obtidas na superfície, média e fundo com dados do correntógrafo instalado na boia RS-05, fundeada nas proximidades do sítio de despejo. Similarmente à figura 1, as correntes são mostradas em dois períodos distintos, de 22/11 a 02/12 (em rosa) e de 02/12 a 09/12 (em azul).

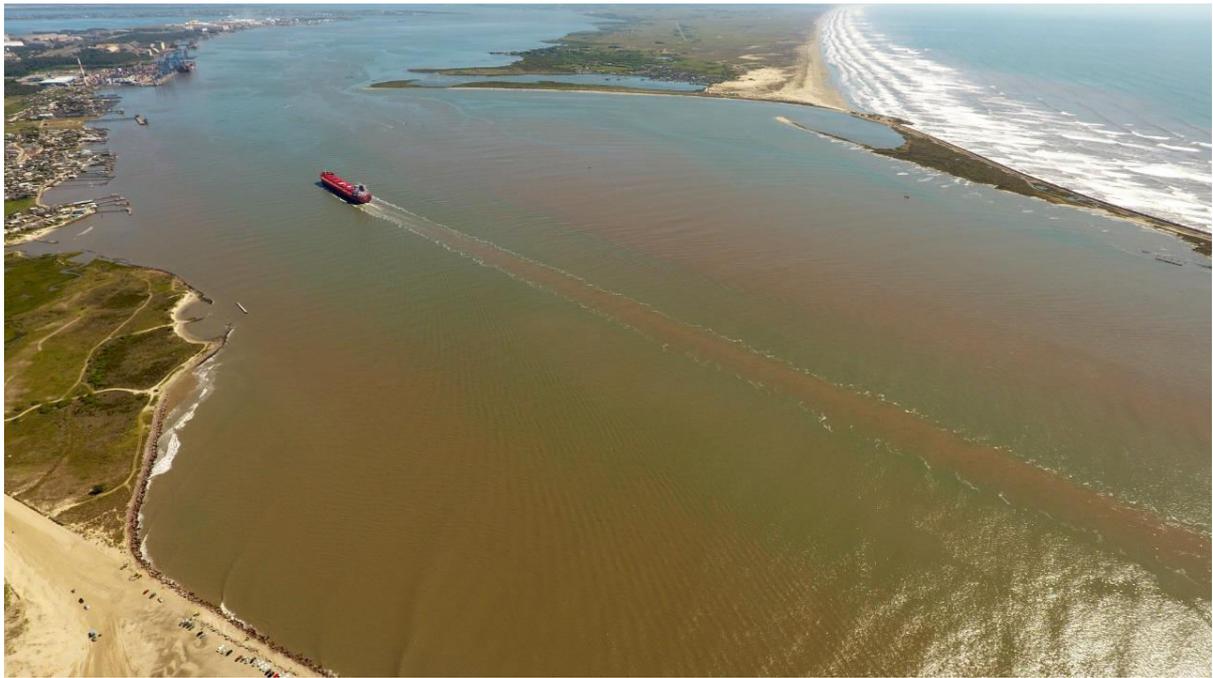
A Figura 3 abaixo, serve como referência ao que pode acontecer de forma geral na área entre os molhes. Nela se observa a ressuspensão do fundo do canal pela passagem de um navio graneleiro que entra em direção ao porto. Duas franjas de material em suspensão ladeiam esta faixa de sedimentos causada pelo navio e estão associadas ao fluxo natural de água da Lagoa dos Patos em direção ao oceano. De acordo com os registros de velocidade e direção de correntes obtidos a partir de um perfilador acústico de correntes posicionado na profundidade de 16 m em frente da Estação dos Práticos da Barra este processo de vazante estava iniciando quando esta foto foi tirada. Em seu pico os valores de correntes atingiram máximos de 1.5 m/s (~3 nós) em toda a coluna de água. Nesse dia, os ventos eram de NNE com máximo de 3.8 nós de velocidade, o que corresponde a 1/3 da velocidade do vento durante o ciclone extratropical.

**Figura 3** - A ressuspensão de material depositado no canal de acesso por um navio graneleiro e fluxo de material em suspensão em direção ao mar da Lagoa dos Patos em 8/12/2018. Foto: Pablo Beck.

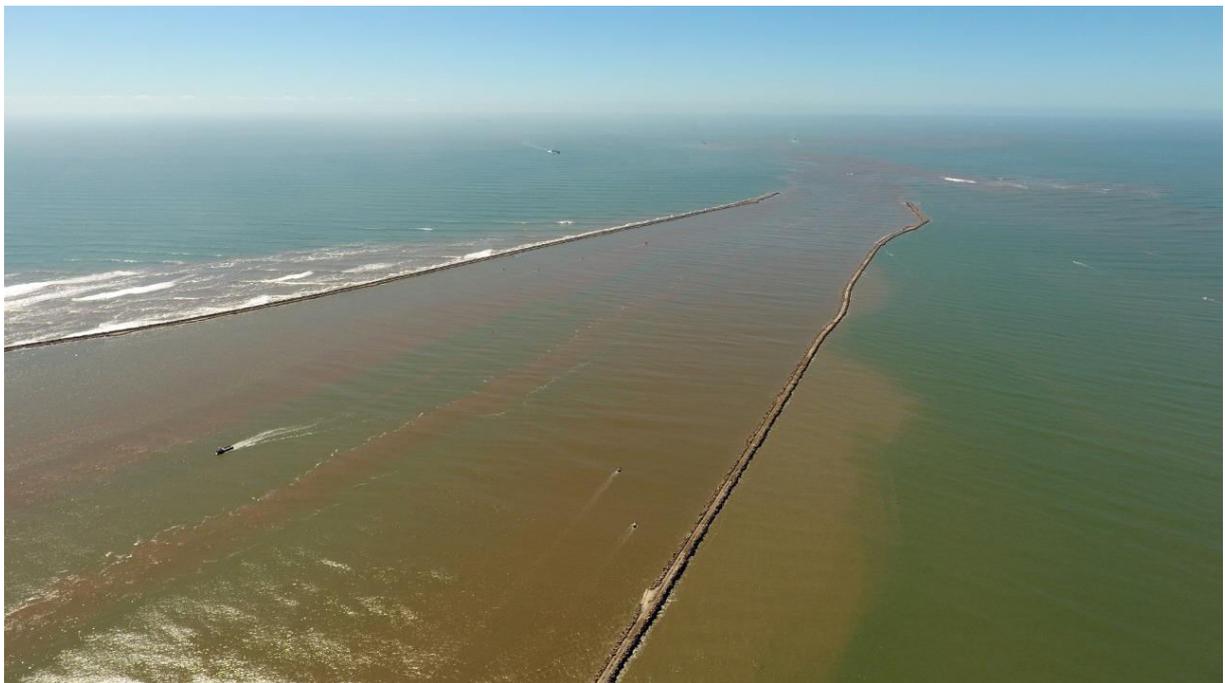
Na Figura 4, a fotografia do drone mostra a extremidade dos Molhes e pode-se ver o fluxo de água com material em suspensão adentrando a porção oceânica. O rastro de sedimentos em suspensão, deixado pelo navio, é também visível e se dirige para mar aberto, consequência das correntes de vazante. Observa-se, também, um fluxo de sedimentos ocorrendo de forma lateral aos molhes, mas é notável o que acontece no Molhe Oeste. Na boca dos molhes aparece uma zona de alta concentração de material em suspensão que será discutida a seguir.

**Figura 4** – Foto aérea da região os Molhes mostrando o fluxo de material em suspensão superficial em direção ao oceano em 08/12/2018. Foto: Pablo Beck.

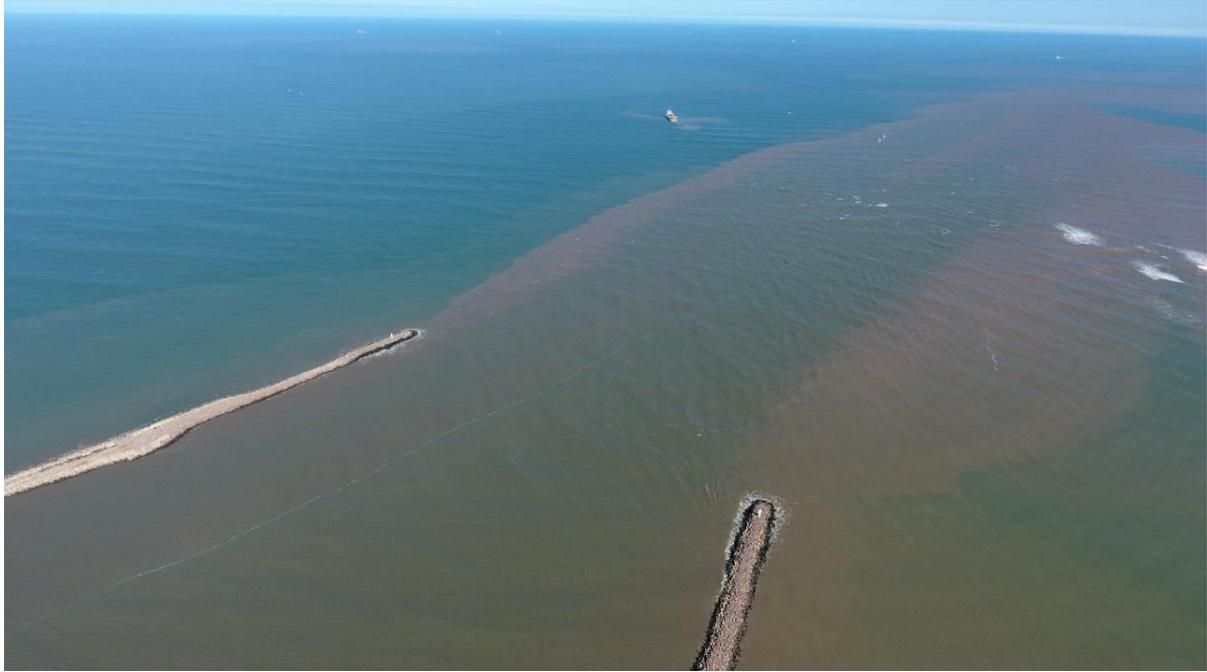
Na Figura 5, a foto aérea mostra em detalhes a região da extremidade dos molhes. A pluma de sedimentos está sendo formada, se ajustando às correntes costeiras e ao regime de ventos que impera na região. Observa-se que este material em suspensão que, no início tem uma direção alinhada aos molhes (SE), aos poucos começa a girar para Sudoeste, se dividindo em alguns ramos. As manchas brancas são devidas à rebentação de ondas que ocorrem no banco das Três Marias. A foto da Figura 5 mostra também, a ressuspensão de sedimentos finos causada por um cargueiro à esquerda do limite da pluma

**Figura 5** - Foto aérea mostrando o comportamento da pluma de sedimentos saindo na extremidade dos Molhes em 08/12/2018. Foto: Pablo Beck.

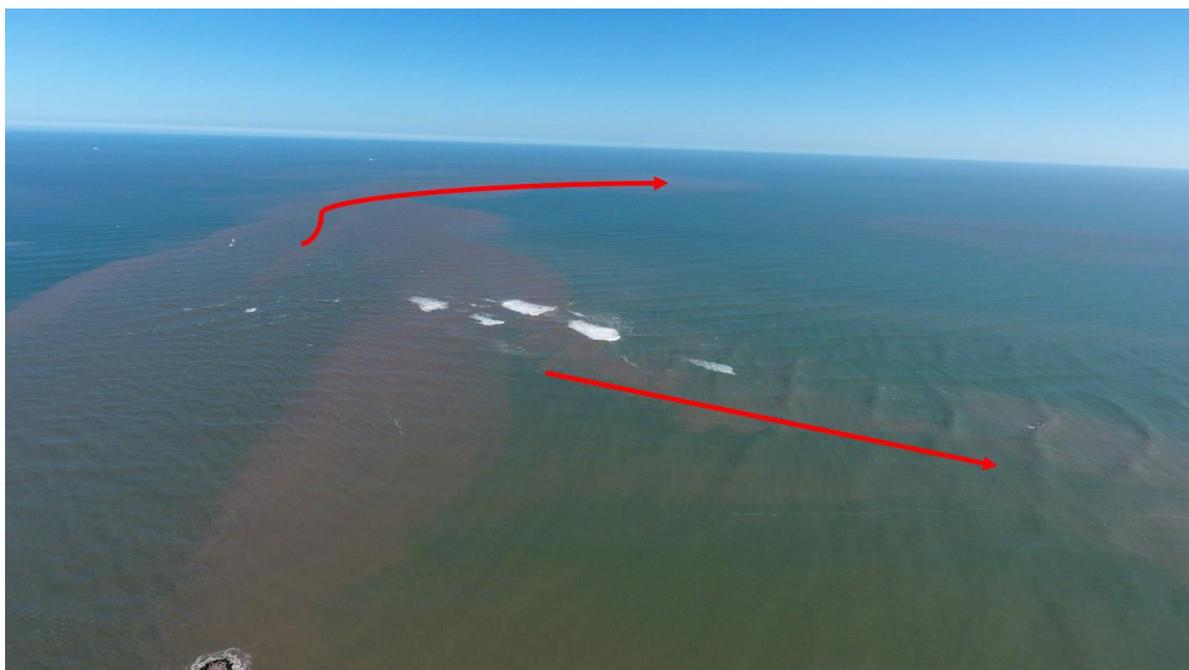
A Figura 6 mostra a foto aérea na região do banco das Três Marias, local que se observa normalmente a quebra de ondas. A foto mostra o início do desenvolvimento da pluma da Lagoa dos Patos. Na foto, as seguintes observações podem ser feitas: no extremo superior aparece parte da pluma com giro para Sudoeste e, próximo à cabeça do Molhe Oeste uma língua de água com sedimentos dirigidos “aparentemente” para região em frente da Praia do Cassino.

**Figura 6** - Foto aérea de 08/12/2018 mostrando o comportamento da pluma de sedimentos na região do banco das Três Marias. Foto: Pablo Beck.

As Figuras 7 e 8 mostram a região da praia do Cassino com a presença de bolsões de lama e feições alongadas em direção ao oceano. Na Figura 6, não é possível distinguir a ligação entre essas feições alongadas com o que se observa na região do Molhes da Barra. Ou seja, a presença de ventos de nordeste, após a passagem do ciclone, inicia um movimento das águas para offshore. As feições alongadas, ao seu final, formam feições de “cogumelos” (ver Figura 8) que indicam que o movimento da pluma de sedimentos é no sentido da praia para o mar adentro. Na Figura 8, especificamente, linhas brancas são adicionadas para mostrar que o movimento das águas é no sentido da praia para o oceano aberto, pois não aparece plumas de sedimentos entre os molhes e essas feições alongadas.

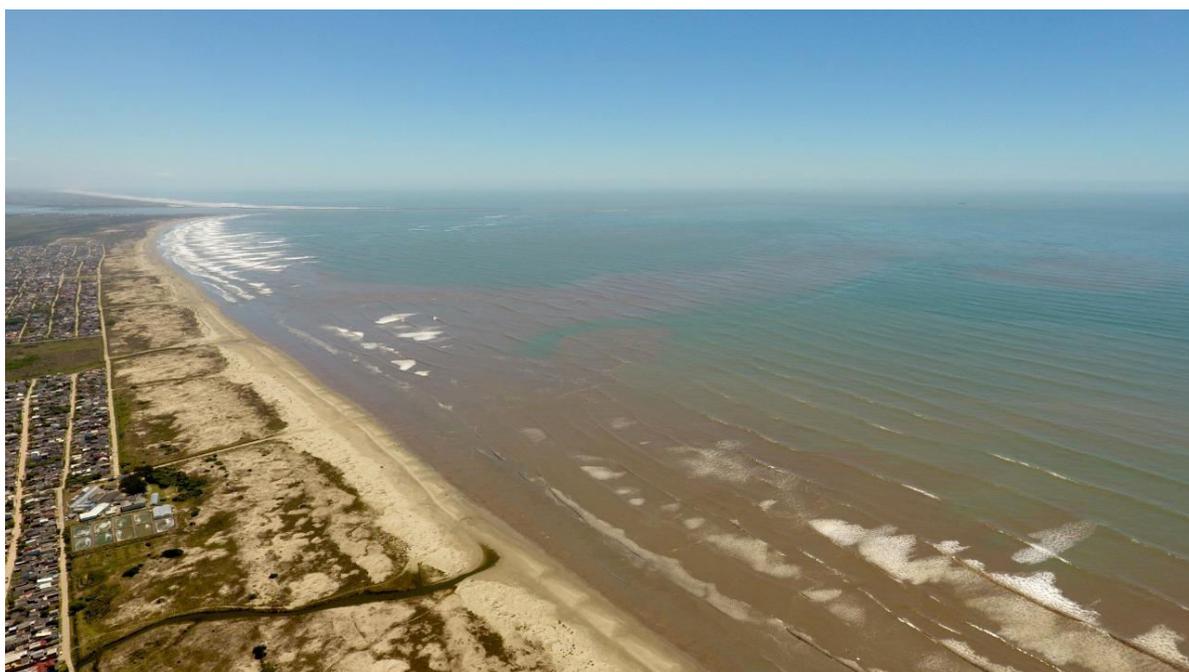
**Figura 7** - Foto aérea de 08/12/2018 mostrando pluma de sedimentos e bolsões de lama na Praia do Cassino. Foto: Pablo Beck.

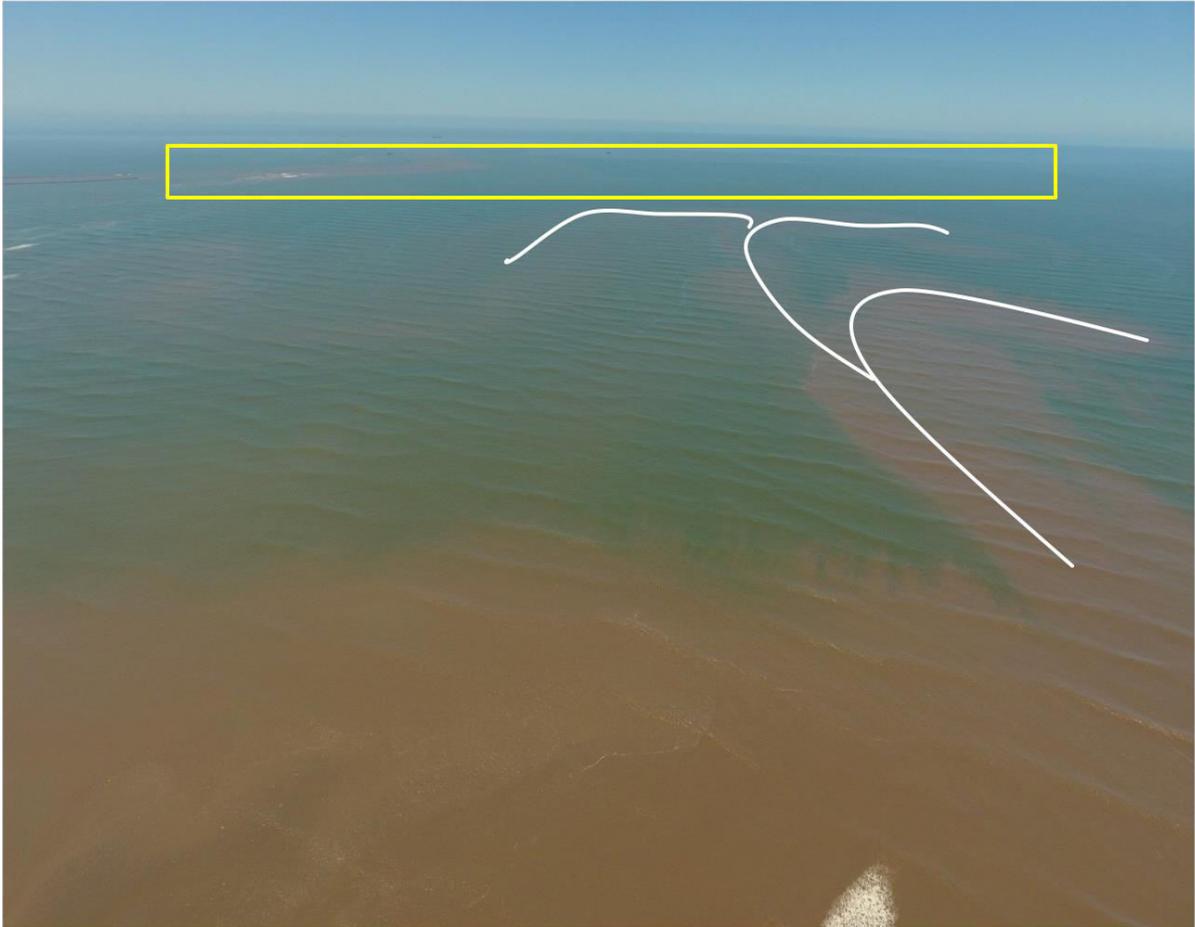
**Figura 8** – Foto aérea de 08/12/2018 mostrando pluma de sedimentos na porção próxima da Praia do Cassino. As linhas brancas mostram que o fluxo é possivelmente dirigido da praia para o oceano, com a formação típica de “cogumelos”. O retângulo amarelo mostra uma extensa área sem a presença de pluma de sedimentos. Adaptado da foto obtida pelo “Movimento SOS-Cassino”.

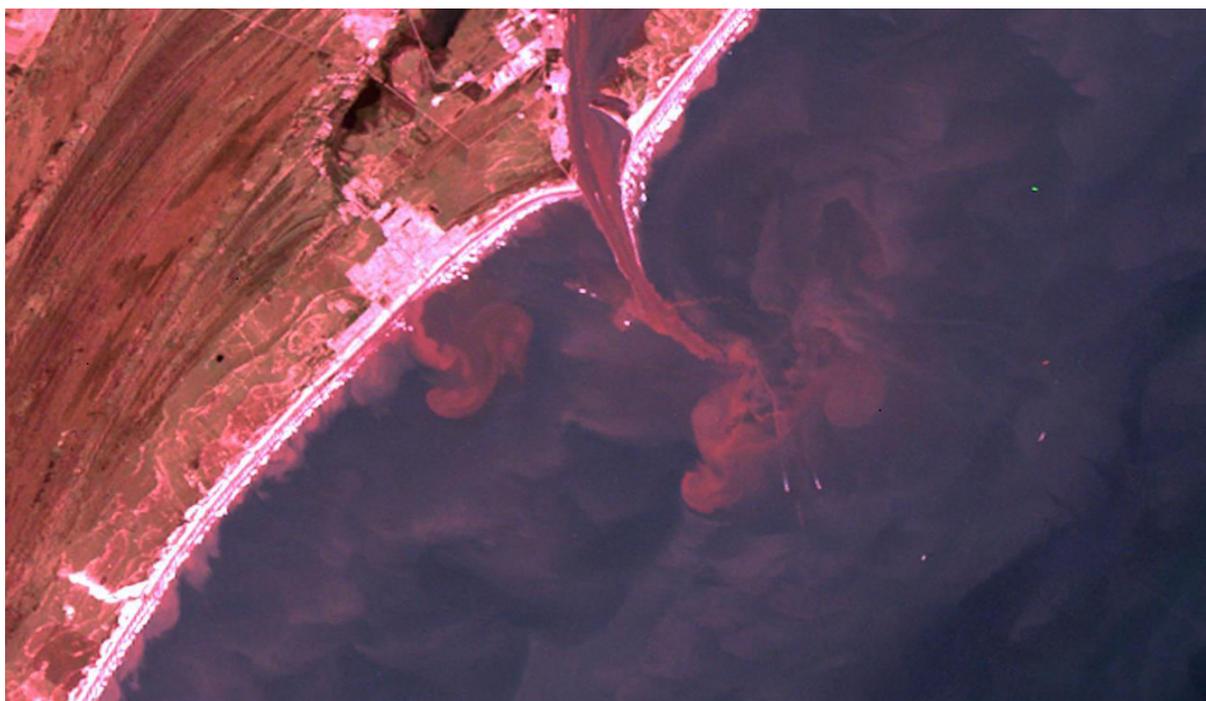
A imagem do satélite brasileiro CBERS-4, obtida entre 10 e 12h no dia 08/12/2018 (Figura 9) - mesmo dia das fotos aéreas -, mostra nitidamente a separação entre as plumas que são observadas nas fotografias aéreas. A pluma da Lagoa dos Patos está em fase de formação, com carga de material em suspensão saindo dos Molhes, dirigindo-se inicialmente para sudeste. Na região da Praia do Cassino, próxima ao bolsão de lama fluida, observa-se a pluma que se propaga da região praial para o oceano aberto e, à medida que se propagada para a região oceânica, a pluma forma feições na forma de “cogumelo” ou de “martelo”, consideradas comuns na hidrodinâmica de fluidos geofísicos.

Ou seja, as plumas mostradas nas fotos aéreas são de fontes distintas: uma decorre do material em suspensão saindo dos Molhes e a outra do material em suspensão saindo das proximidades da Praia do Cassino em direção ao mar.

**Figura 9** – Imagem do satélite brasileiro CBERS-4, obtida entre 10-12h em 08/12/2018, mostrando a pluma de sedimentos superficiais na saída dos Molhes e a pluma de sedimentos saindo da região da Praia do Cassino. Observe que as duas plumas possuem fontes diferentes.

e) as plumas de sedimentos presentes nas fotos aéreas na região da praia do Cassino não mostram que o fluxo de sedimento percorreu o trajeto dos Molhes até a Praia. Pelo contrário, as formas de “cogumelos” que aparecem nas fotos, sugerem que o fluxo é dirigido da praia para oceano, o que é comprovado pela imagem de satélite CBERS-4 (Figura 9).

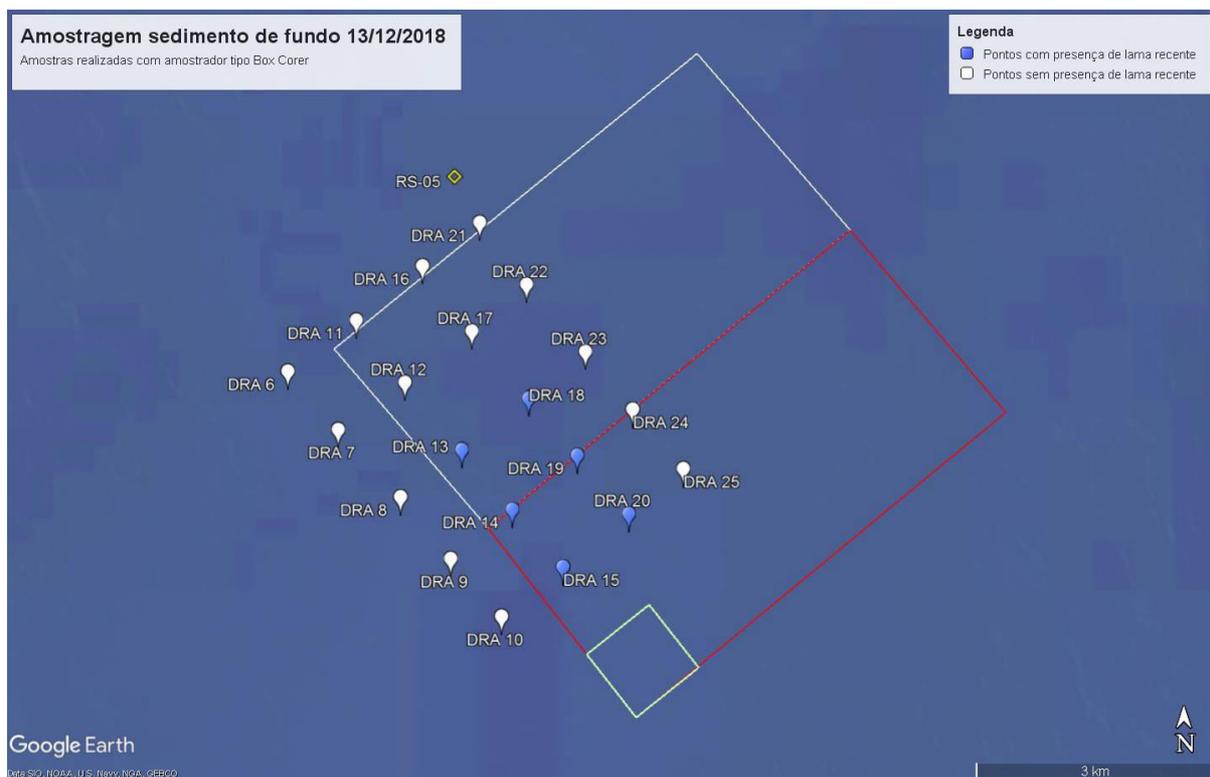
Em 13/12/2018, as condições de mar permitiram para uma visita do grupo SiMCosta/FURG ao sítio de despejo. Amostras de sedimentos do fundo mar foram coletadas com box-core, sendo que das 20 coletas realizadas, em somente 6 (seis) locais foram encontradas lama fluída (Figura 10) e próximos do sítio de despejo. O grupo SiMCosta/FURG está realizando o monitoramento do bolsão de lama ao redor do sítio de despejo nesta semana. Os resultados serão conhecidos em breve.

**Figura 10** – Amostragem de sedimentos de fundo, realizado em 13/12/2018, nas proximidades do sítio de despejo (pequeno quadrado no vértice inferior do retângulo em vermelho). Os locais onde foram encontrados lama fluída estão marcados em azul. Em branco estão os locais onde não há lama fluída.

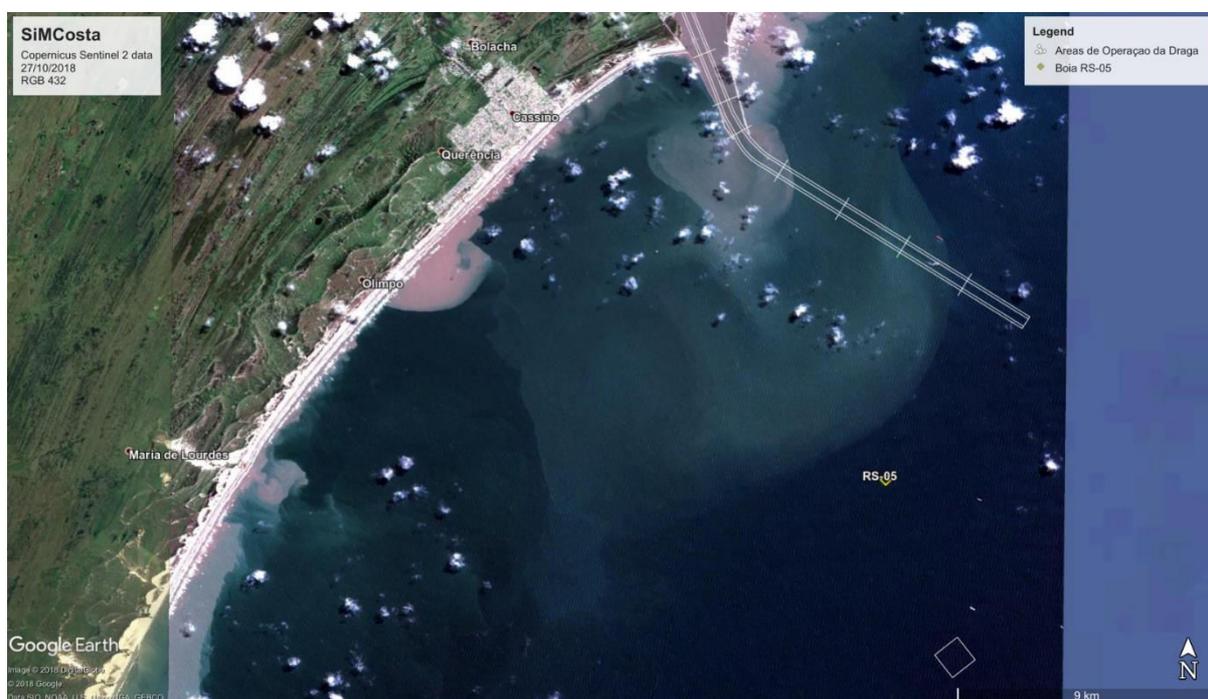
Observe que a imagem de 27/10 (Figura 11), portanto antes do início da dragagem, há material em suspensão nas proximidades da Praia do Cassino. A pluma da Lagoa dos Patos está mais restrita à região dos Molhes. Nesta imagem, observa-se uma zona de alta turbidez entre os locais marcados como Maria de Lourdes, Olimpo e Querência. Pode-se ver a complexidade de todo este processo com uma pluma recém-formada na desembocadura da Lagoa dos Patos enquanto que outra ainda está se dissipando. Outro aspecto importante é quando se dá um *zoom* nessa imagem com foco no bolsão de alta turbidez (Figura 12), se verifica algumas regiões com várias linhas de quebras de ondas e outras com menor número, mas não se pode afirmar que já existia bolsão de lama na região.

**Figura 11** – Imagem do dia 27/10/2018, antes do início das atividades da Dragagem.

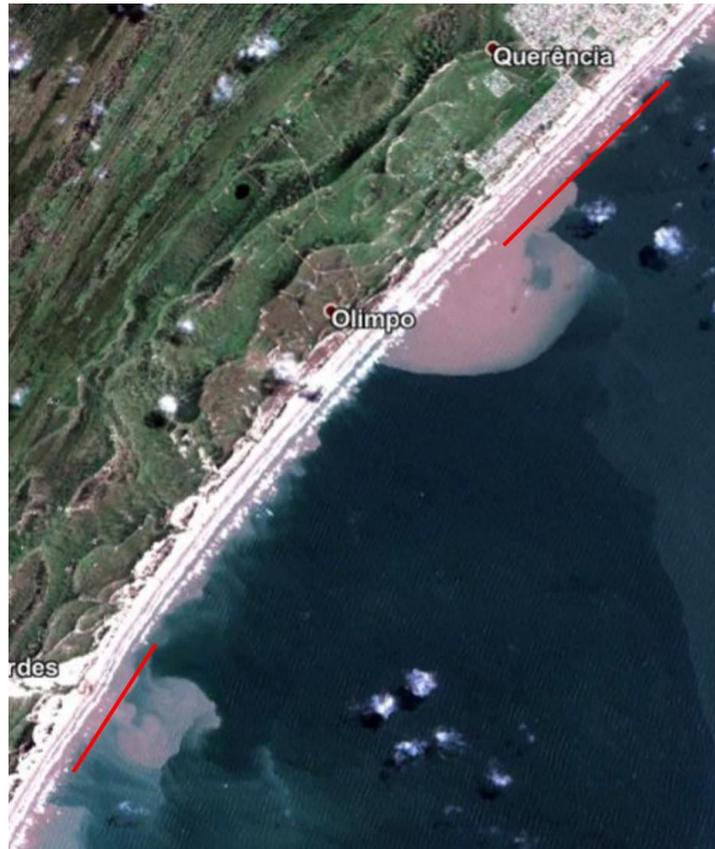
**Figura 12** – Zoom da Imagem do dia 27/10/2018, antes do início das atividades da Dragagem. Linhas vermelhas apontam regiões com distintas linhas de quebra de ondas.

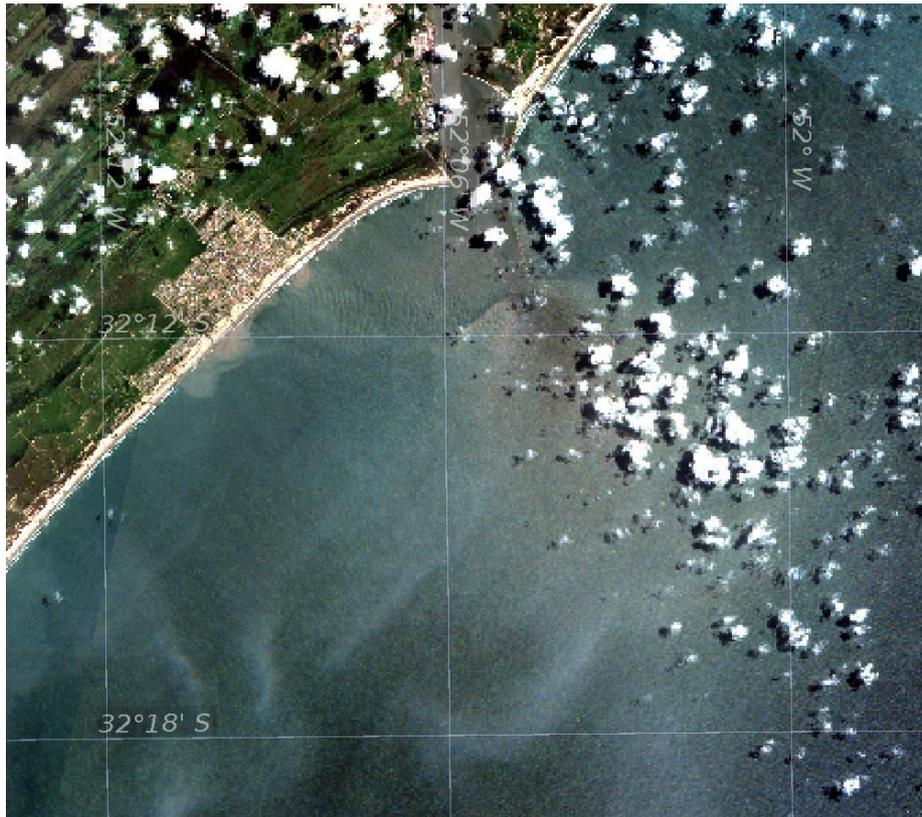
A imagem de satélite do dia 04/11 (seis dias após o início da dragagem, Figura 13), após análises mais minuciosas, mostra aparente atenuação das ondas em alguns pontos da praia do Cassino, mas não certeza de presença de lama fluida submersa.

**Figura 13** – Imagem de 04/11/2018 do satélite Sentinel 2 MSI RGB 432 (composição colorida), com resolução espacial de 10m. Análise detalhada da imagem mostra atenuação das ondas na região do bairro Querência/Cassino.

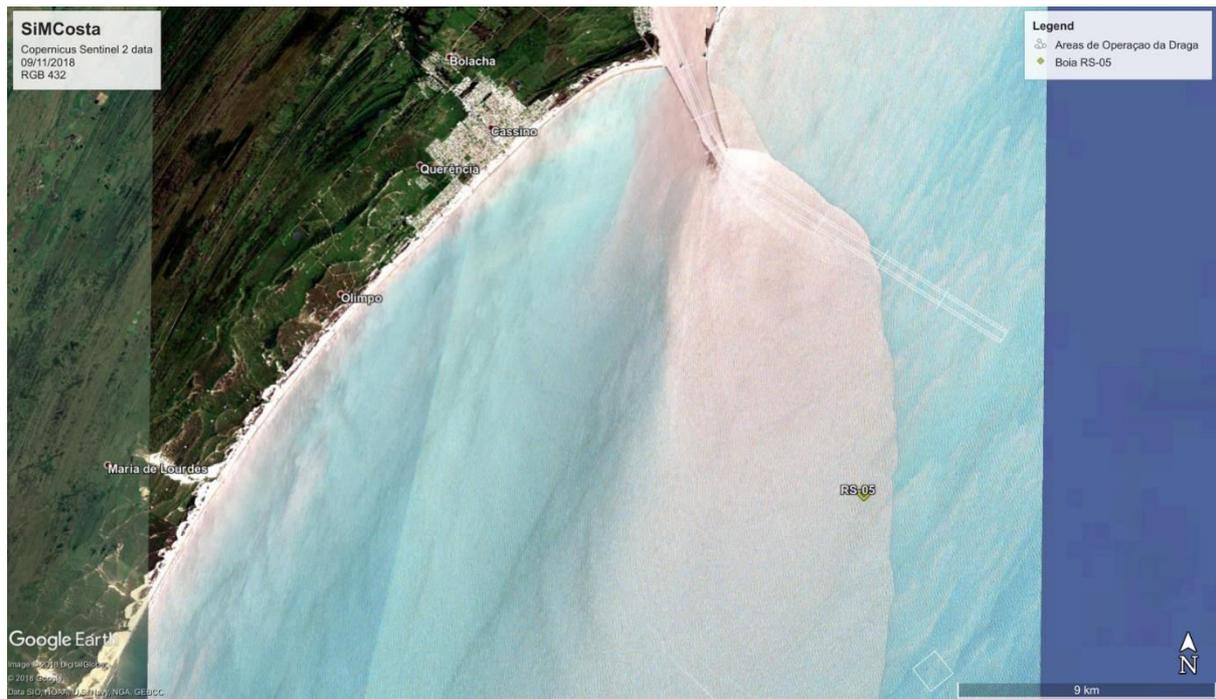
**Figura 14** – Imagem do dia 09/11/2018.

As imagens do dia 09/11 (Figura 14) e 21/11 (Figura 15) mostram a pluma da Lagoa em sua plenitude, com forte fluxo para a região oceânica adjacente. A imagem do dia 06/12 (Figura 16) mostra a destruição da pluma por fortes ventos de sul e correntes dirigidas para o setor norte. A tensão de cisalhamento é forte para o aparecimento de feições paralelas à praia. A imagem do dia 09/12 (Figura 17) mostra o retorno da pluma da Lagoa dos Patos, aproximadamente 3 dias após a passagem do ciclone extratropical.

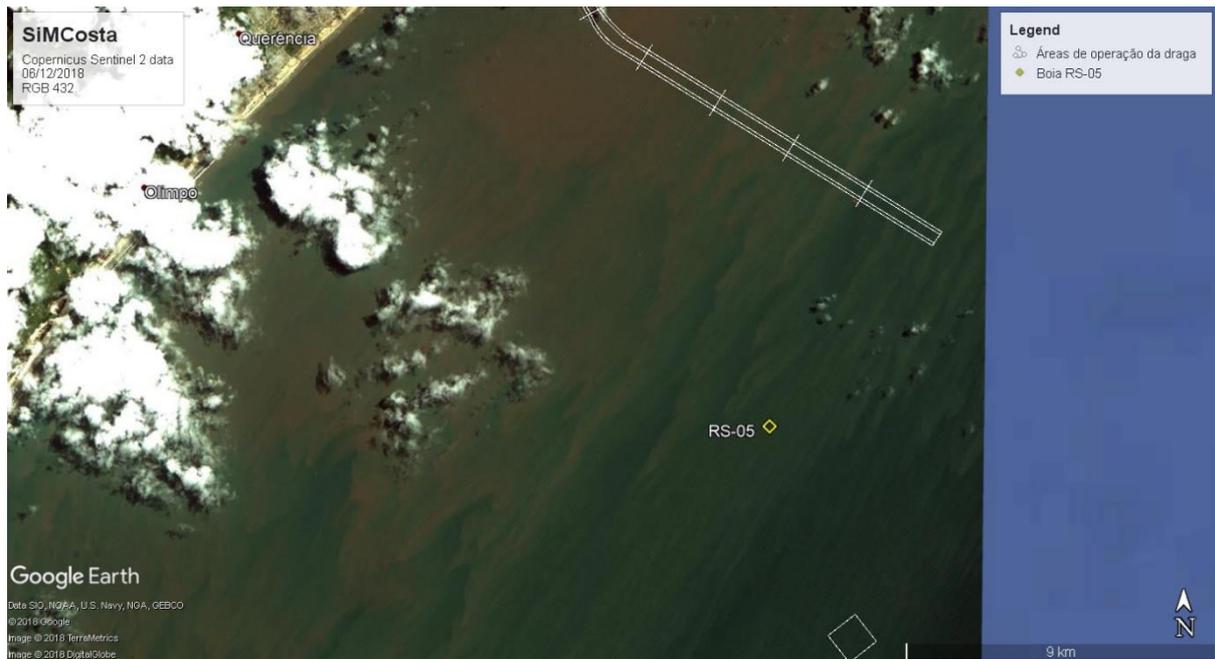
**Figura 16** – Imagem do dia 06/12/2018, durante o evento do ciclone extratropical.

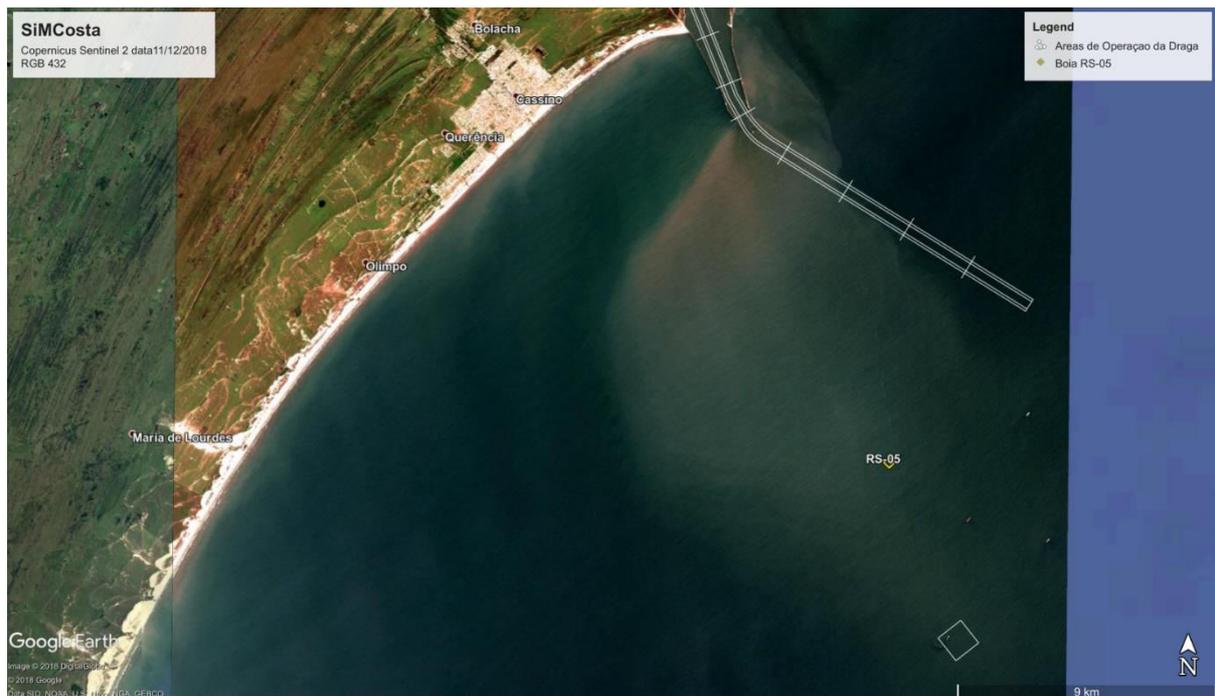
**Figura 17** – Imagem do dia 11/12/2018, após o evento do ciclone extratropical.
